壁補修

本校は歴史があるぶん校舎壁の経年劣化が酷く、特に階段部の壁が亀裂、塗装剥がれなどがあるので、今回補修、塗装処理を行った。

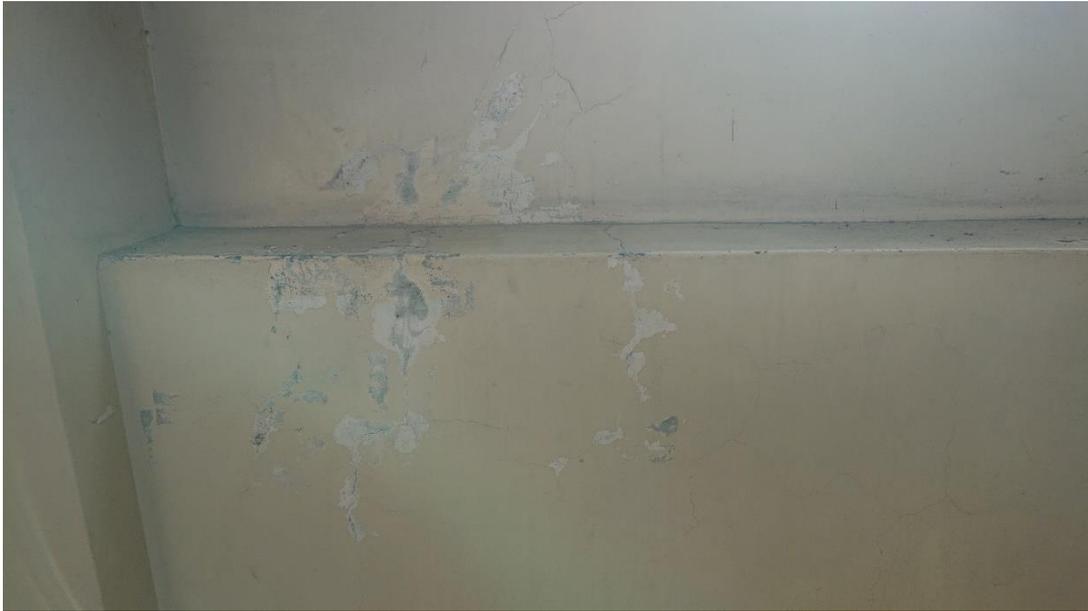
C棟2F
階段部

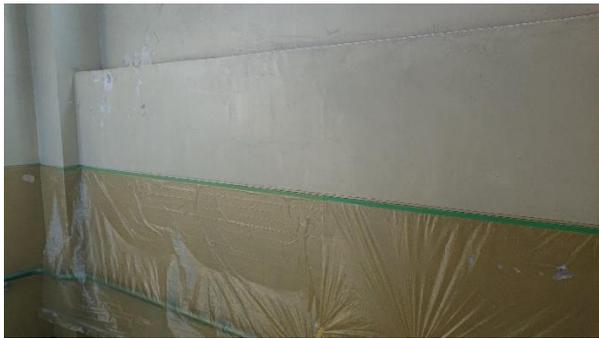
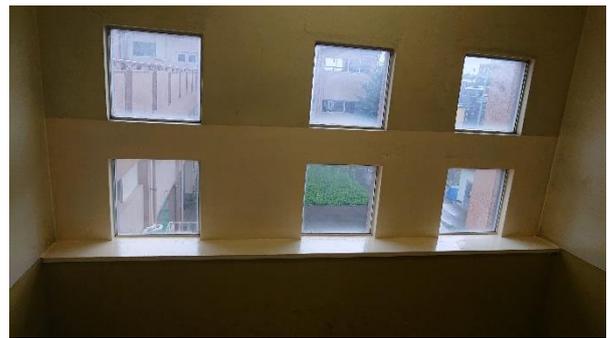
B棟2F階段部（塗装後）

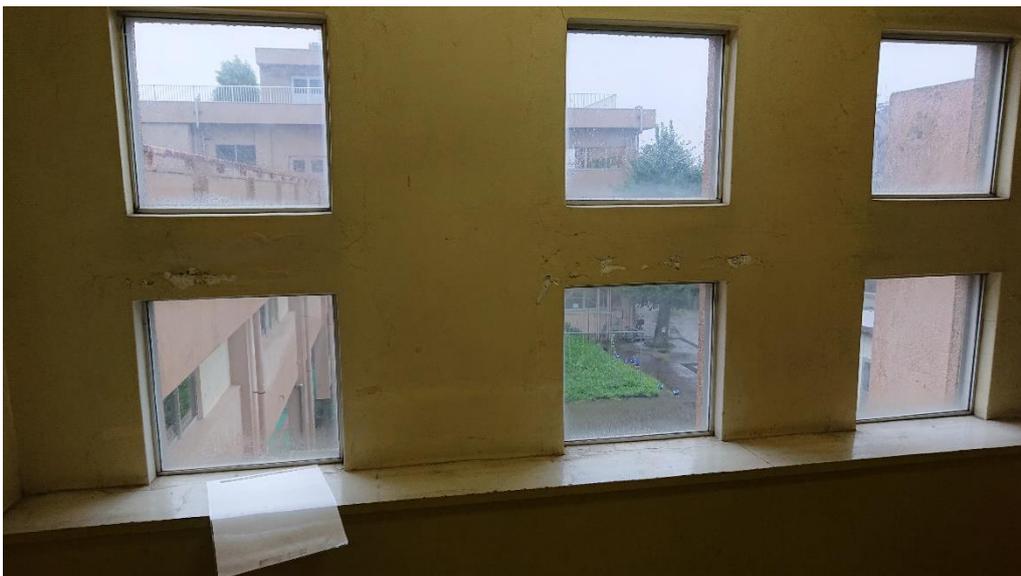
B棟2F階段部（塗装前）

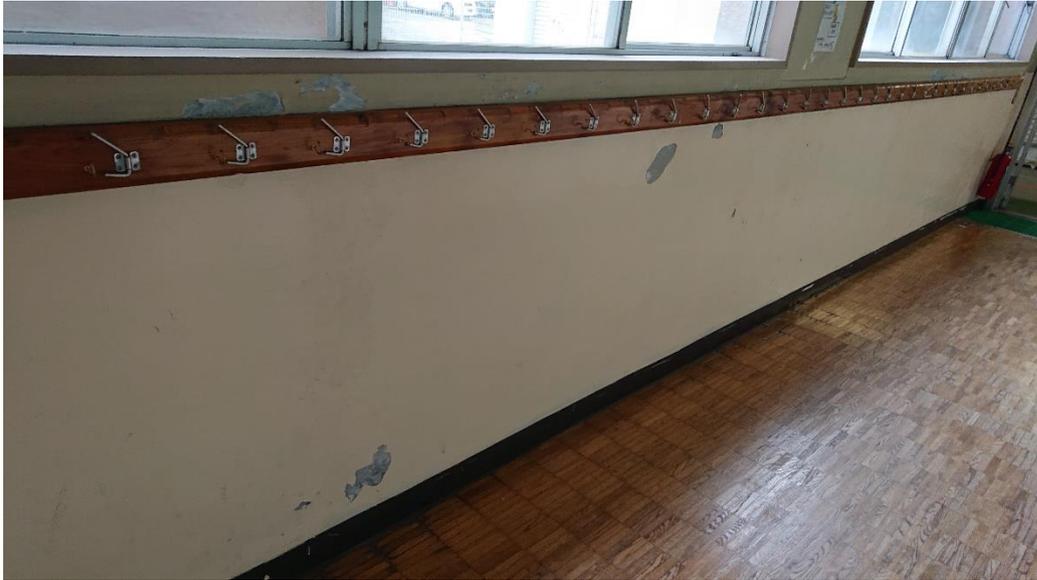
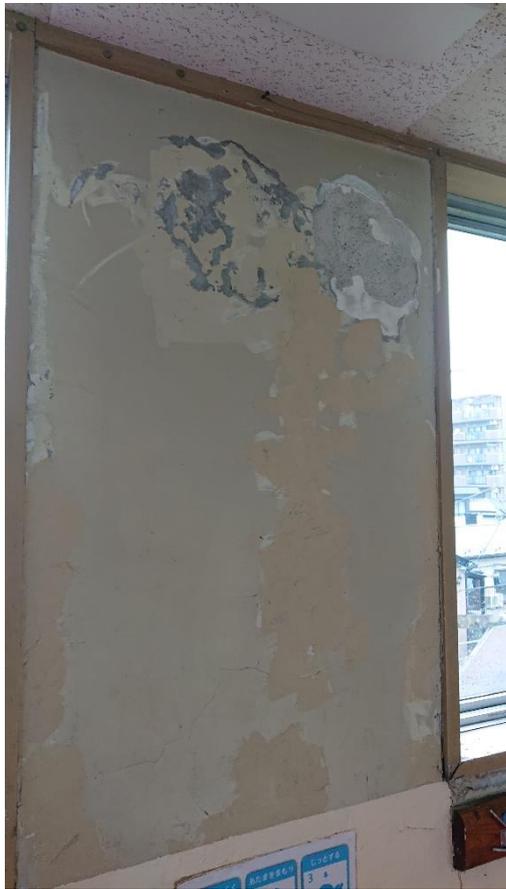
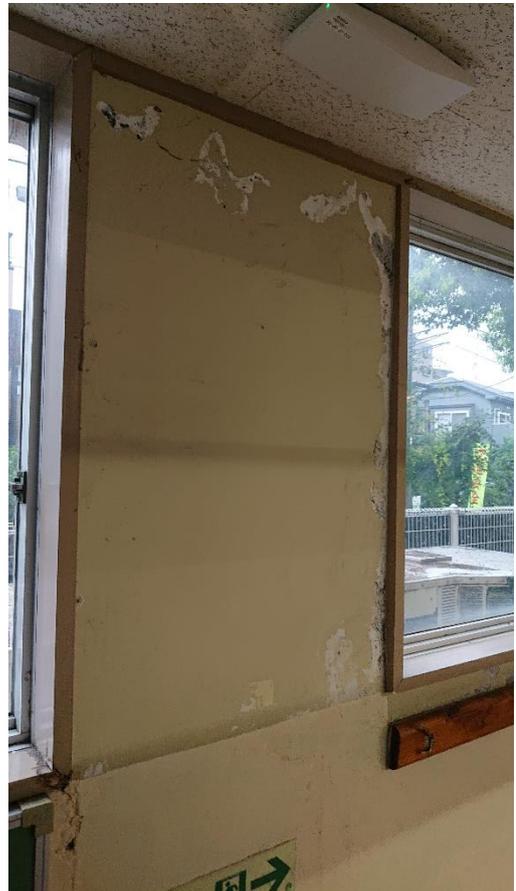
いずれも塗装前の状態
