019－体育館壇上階段のまとめ

2019年2月

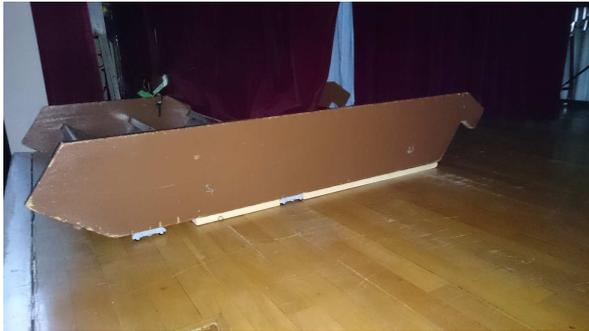
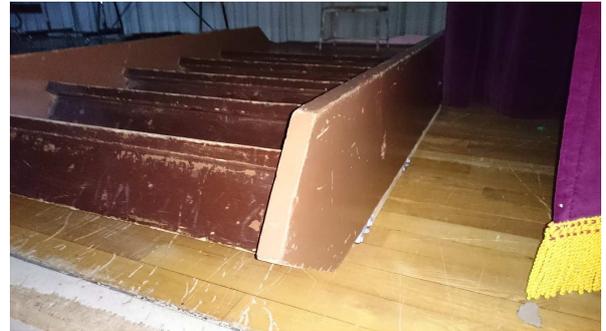
体育館の壇上に登るための階段（木製）が左右それぞれ配置されているが、通常使用しないときには壇上に上げておくのだが、上げ下ろしをする際に壇上の床面を傷つけてしまっているのが現状である。極力床面を傷つけないように、更に上げ下げが容易に出来る処置を行ったので記録する。

上の写真は、既に対策済みの階段であるが普段はこのような状態で壇上に置かれている
