## 006-黒板消しクリーナのまとめ

2018年10月

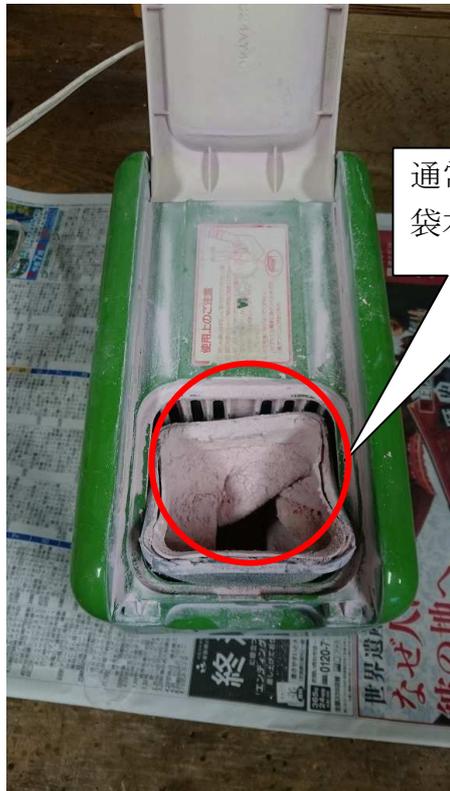
通常清掃のクリーナ袋本体

袋内部に粉が！！

いずれも、エアコンプレッシャーにて粉をブローしてその後清掃する  
モータ裏側のフィルタの水洗いも必要  
モータブラシの残量の確認も必要

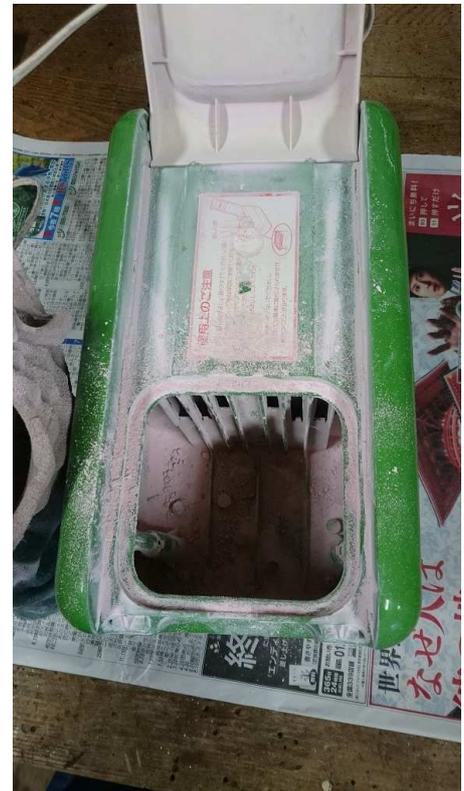
本体裏側にもチョーク粉が！！

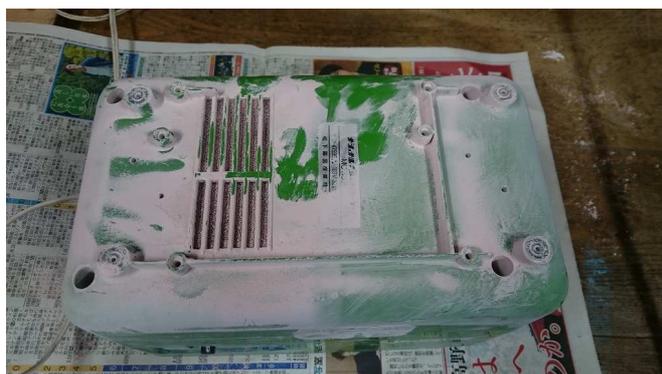
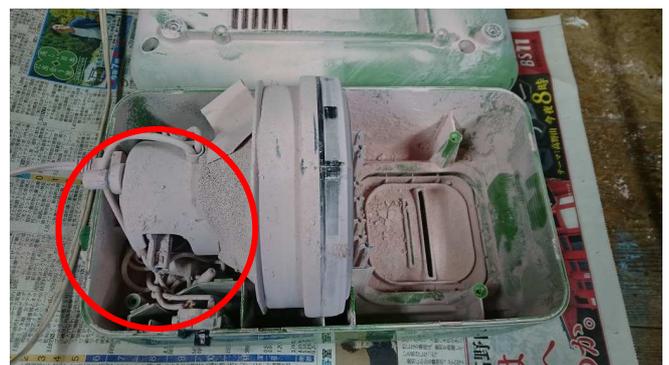
本体を分解すると内部のモータ回りにも粉が付着してモータの動作不良の原因に
