## 007ーバネはかり修理のまとめ

2018年11月

理科実験用で使用するバネはかりの表示が不具合となり正確な計量が出来ないので修理したので記録する。

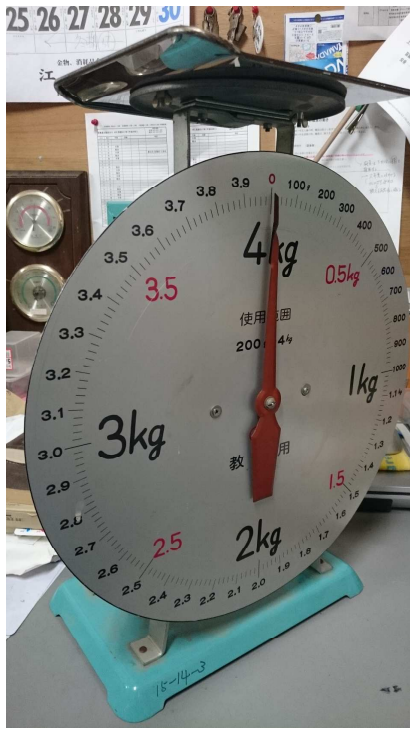
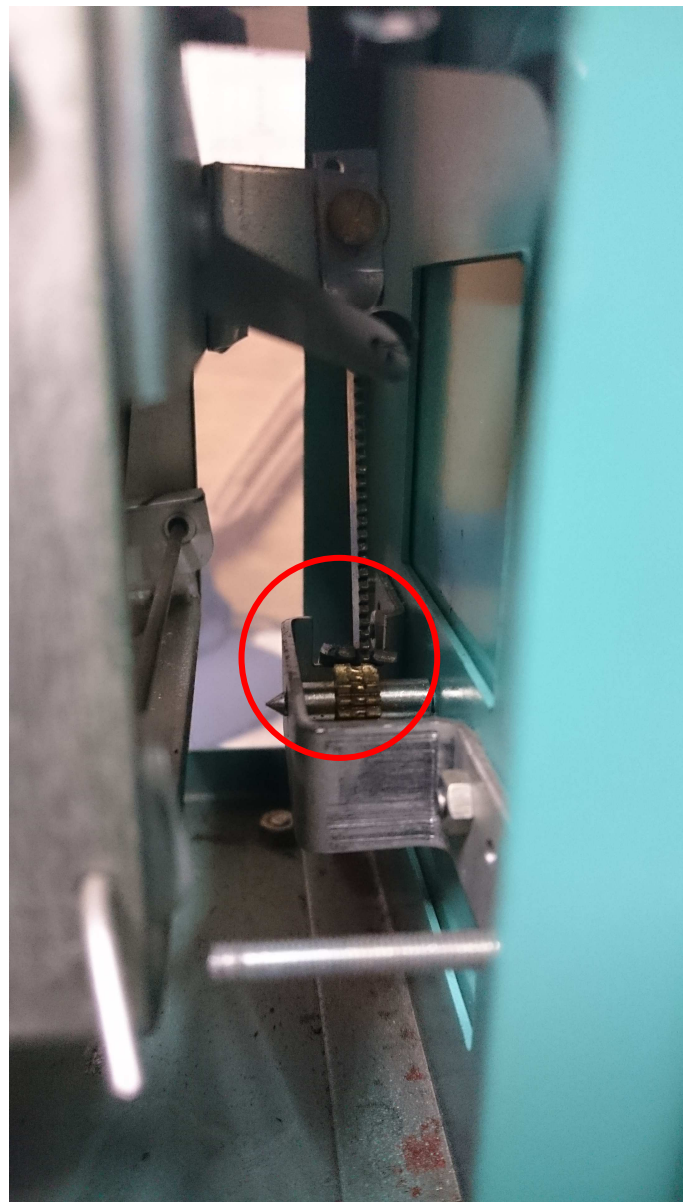
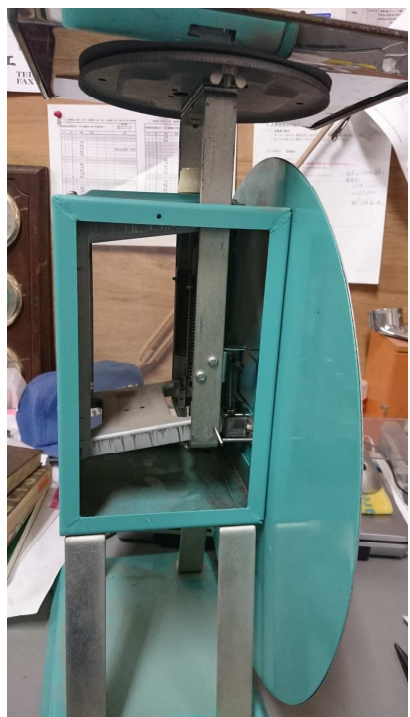
症状としては基準のゼロ位置に指針が表示されない、また計量しても正確な計量とならない。

○印のピニオンギアの摩耗が原因でギアの歯車飛びが生じて正確な計量とならない。  
ピニオンギアのかみ合い位置をずらして正常な計量となるように調整した。
